Isolering

De vigtigste steder huset kan efterisoleres til et bedre niveau er anført her.

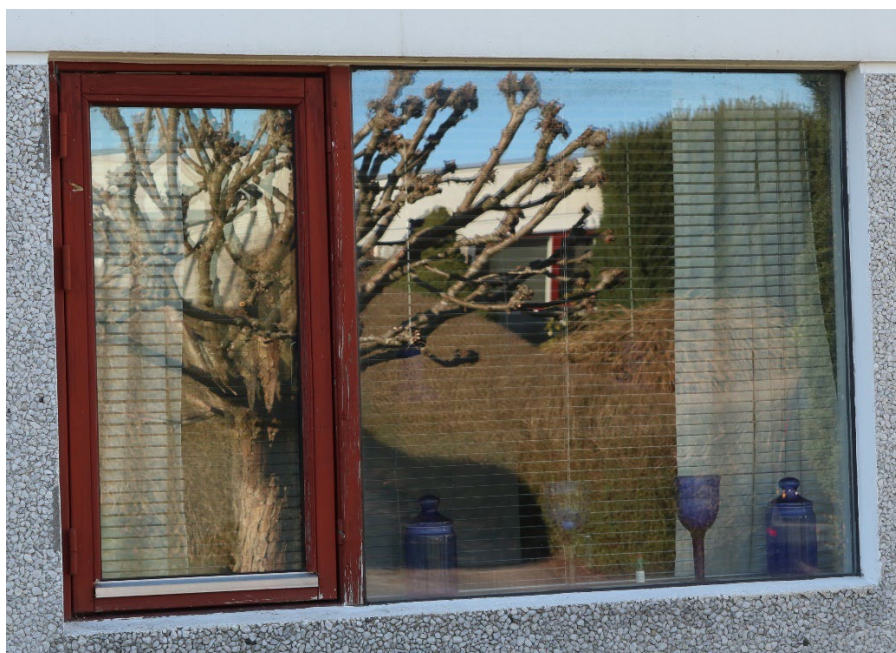
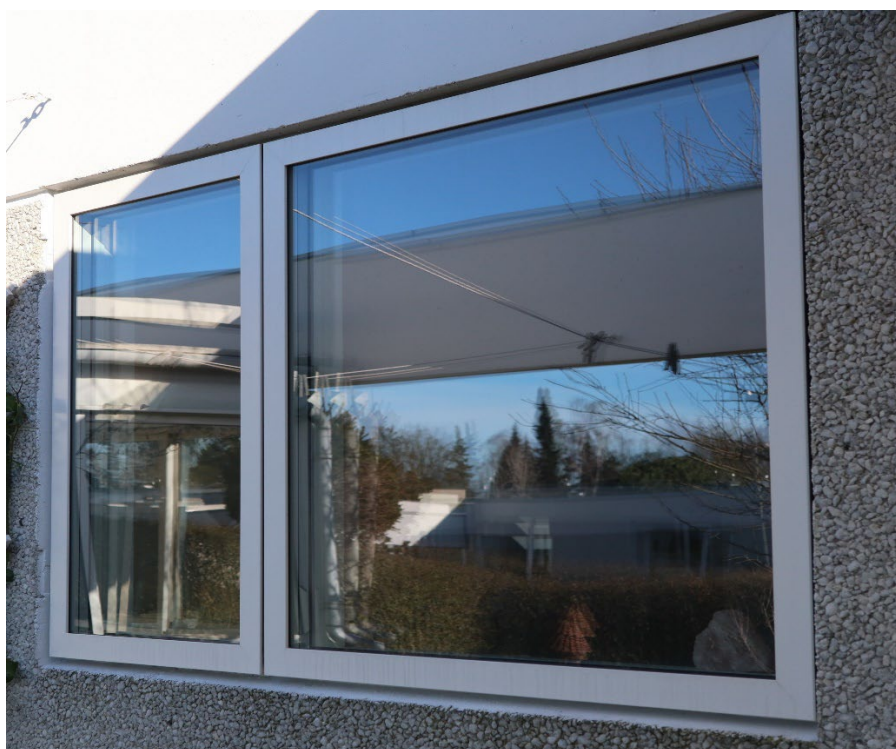
Den oprindelig vindues- og dørløsning, hvor vinduerne var monteret direkte i betonen, og andre senere udførelser, kan med stor ekstra isoleringsvirkning erstattes af det nyere alternativ med vedligeholdelsesfrie aluminiumsprofiler udvendigt. F.eks. VELFAC 200 med 3-lags A-mærket rude.

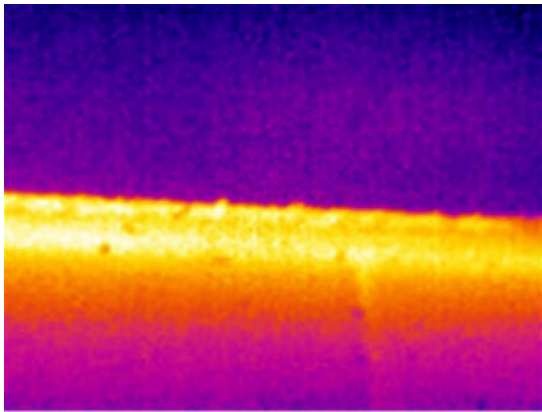
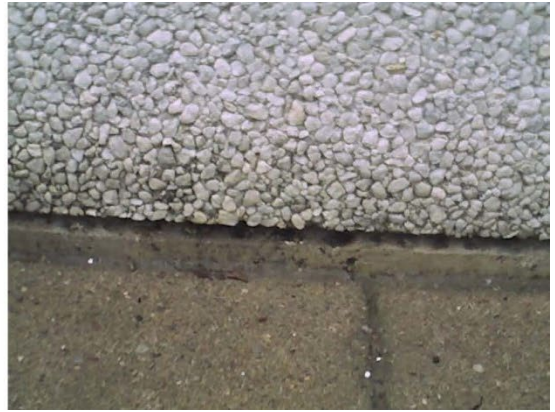
Mellemrummet mellem fundaments-bjælken og vægelementet kan med fordel isoleres idet en kuldebro med 40 meters længde (hele vejen omkring huset).

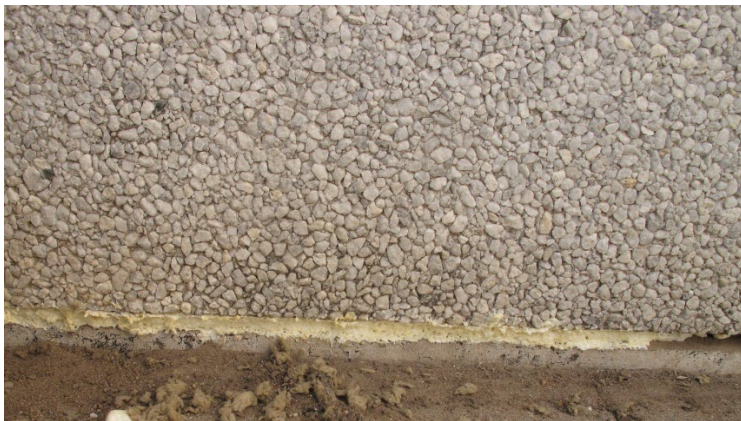
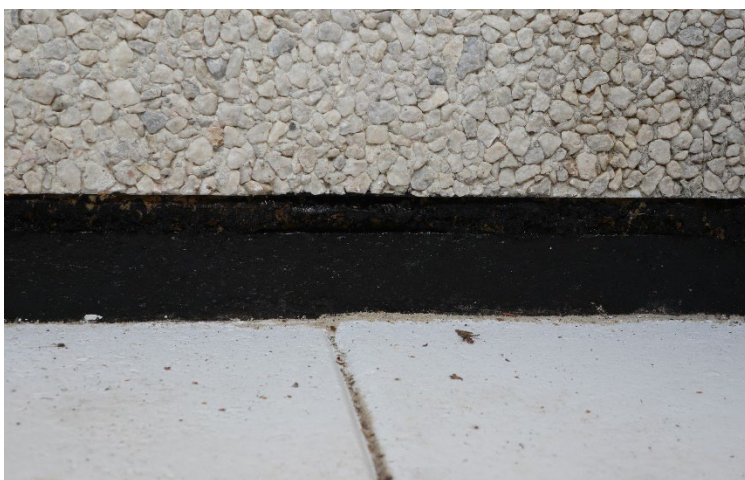
Efterisoleringen kan f.eks. ske med PU-skum, der kommer godt op under "skørtet", med efterfølgende spartling og "maling" med sort sokkelasfalt.

PU-skum skal overflade behandles da skummet ikke tåler UV-lys.

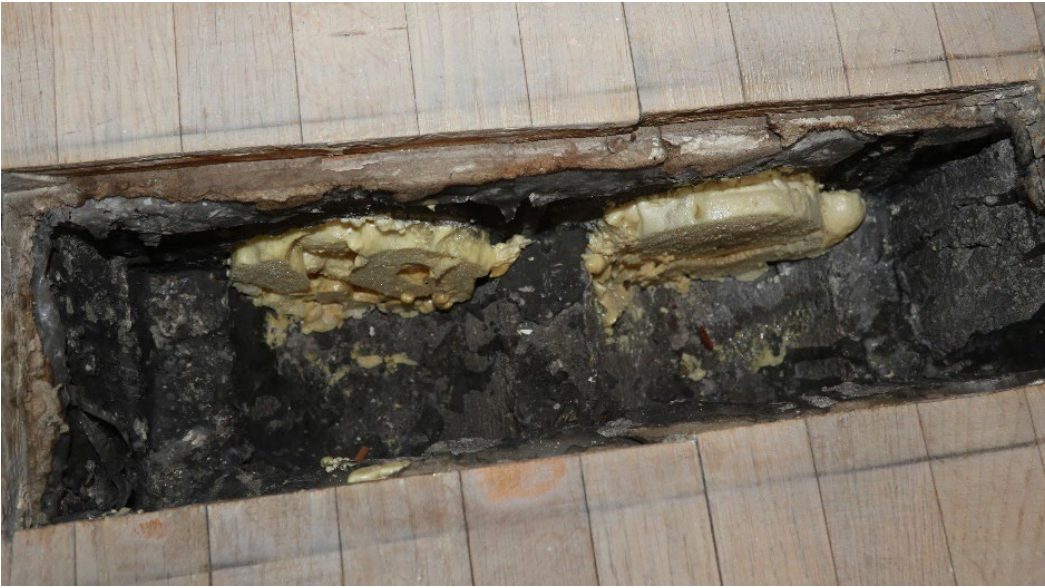
Varmluftkanalerne i huldækket kan ligeledes isoleres med PU-skum. Der er også her tale om en hurtig, nem og billig form for efterisolering, som tjener sig hjem på kort tid.

Der er normalt 9 varmerist, med 2 varmluftkanaler i hver, og betyder at den varme luft står og pulser ud mod 18 huller, der vel at mærke er helt uisolerede. Resultatet kan aflæses i sneen ud for kanalerne.

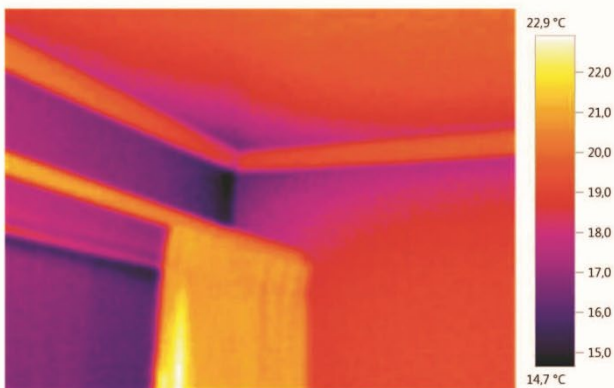
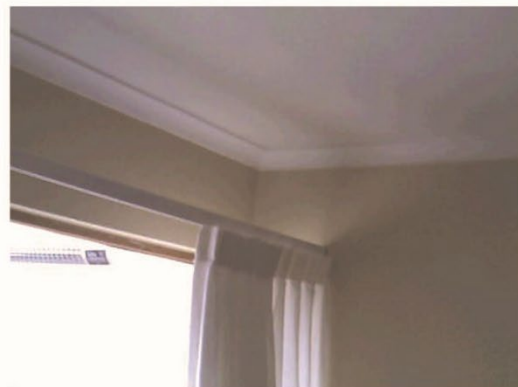
Samlingen mellem væg og loft kan med fordel isoleres med en Flamingo skyggeliste. Specielt hvor der er åbent til tagkonstruktionen.
